REABILITAÇÃO HABITACIONAL:

Recolhimento de São Cristóvão em Lisboa

Projecto Final de Mestrado elaborado para a obtenção do Grau de Mestre em Arquitectura com especialização em Interiores e Reabilitação do Edificado

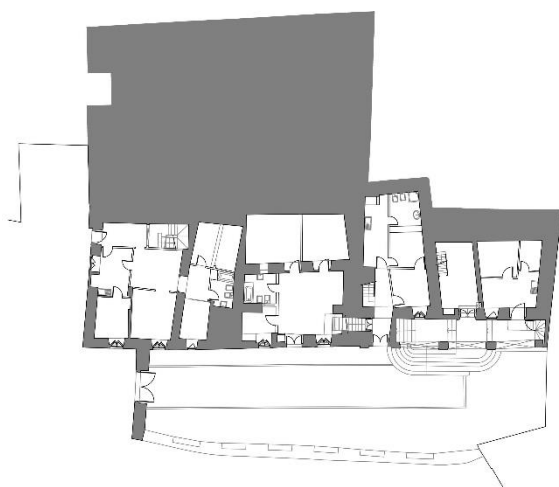
Figura 5 – Planta do 1º pavimento.

O primeiro e o segundo pavimento dispõem de um desenho similar entre eles, devido ao seu uso na antiguidade. O primeiro pavimento era utilizado para o comércio, pois na época a fachada principal se deparava diretamente para a rua principal, onde hoje se encontra este pátio interno/ jardim limitado por muros, o qual foi construído posteriormente e o segundo pavimento era aproveitado para a casa residencial, tendo assim ligações entre os pavimentos.

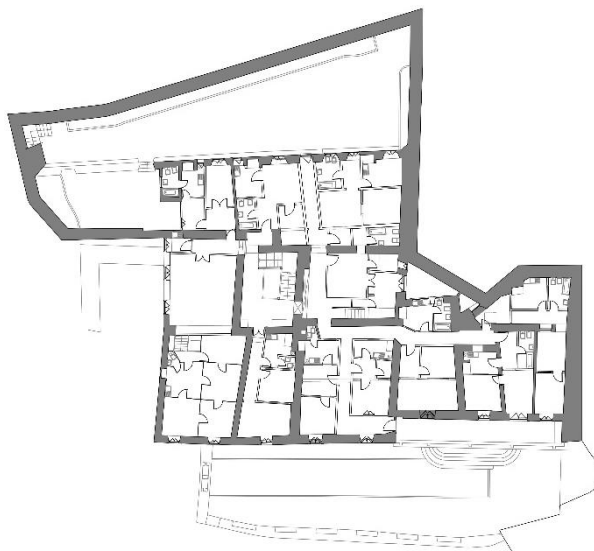
Figura 8 – Planta do 4º pavimento.

A partir do 3º pavimento já se depara com uma grande mudança arquitetónica. Pode-se identificar que o piso 1 e 2 não tem acesso ao 3º piso, pois foi construído posteriormente e com um intuito distinto. A partir daqui já se reconhece uma arquitetura mais palaciana, pois apresenta uma escadaria na fachada de acesso diretamente ao 3º piso, sem ligações aos pisos inferiores e um átrio amplo como primeira vista a quem chega, com uma colunata ao centro.

O próximo, o 5º piso, também dispõe aproximadamente de onze apartamentos, com áreas relativamente menores. Por último, na planta da figura 8, constata-se o desenho do 6º piso, que acomoda dois ambientes completamente independentes, por evidenciar duas escadas diretamente para cada compartimento, com uma área aproximadamente de 15m²

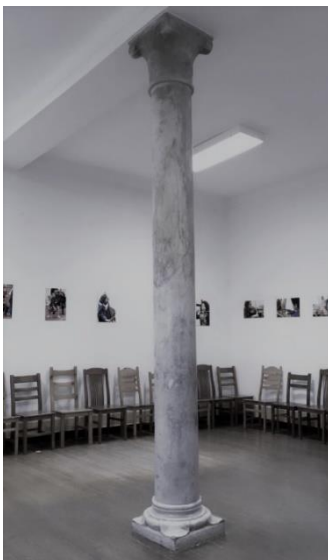
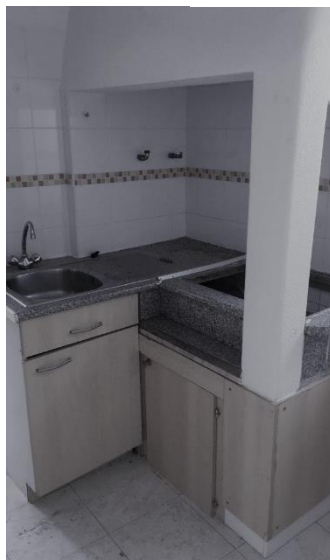
Figura 39, 40 e 41 – Fotografias internas – coluna no átrio e cozinhas de diferentes tipologias.

Através das fotografias internas expostas anteriormente, tornam-se mais perceptíveis, os desnivelamentos que o edifício apresenta. Além das escadas principais, o prédio é repleto de escadarias, que em alguns casos dão acesso a níveis com poucos degraus e também a níveis muito elevados que representam mais de um pavimento, revelando assim um interior com aspeto de labirinto, conseqüentemente desorganizado e difícil de ser interpretado, como mencionado anteriormente.

É possível ver claramente que a partir do 3º piso a arquitetura é executada conforme a necessidade daquela determinada época, ou seja, a necessidade no período da construção do 3º andar era a construção de um palácio, onde se consegue constatar, através do corte da figura 39, a diferença para os andares inferiores, principalmente pelo seu pé direito alto e a coluna central, com 3,50m de altura.

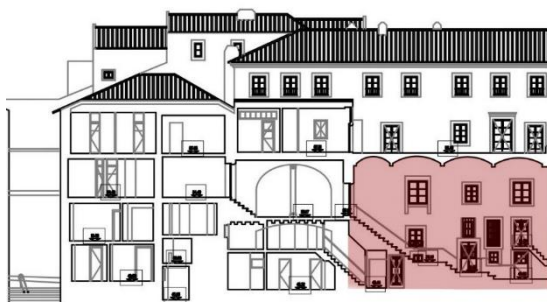
Figura 50 – corte da fachada principal com arcos e escadaria principal em destaque;

Para a construção da escadaria ter sido realizada, foi necessário a demolição das paredes originais das fachadas dos lotes 4, 5 e 6. No interior do edifício, também foi necessário a demolição de paredes para aumentar os espaços, de acordo com a necessidade que as pessoas tinham ao longo do tempo. Na maioria das paredes, foram abertos vãos para os ambientes terem acesso entre si e consequentemente criar casas com áreas maiores, pois nesta fase da construção a grandeza e os espaços amplos eram fortemente ansiados.

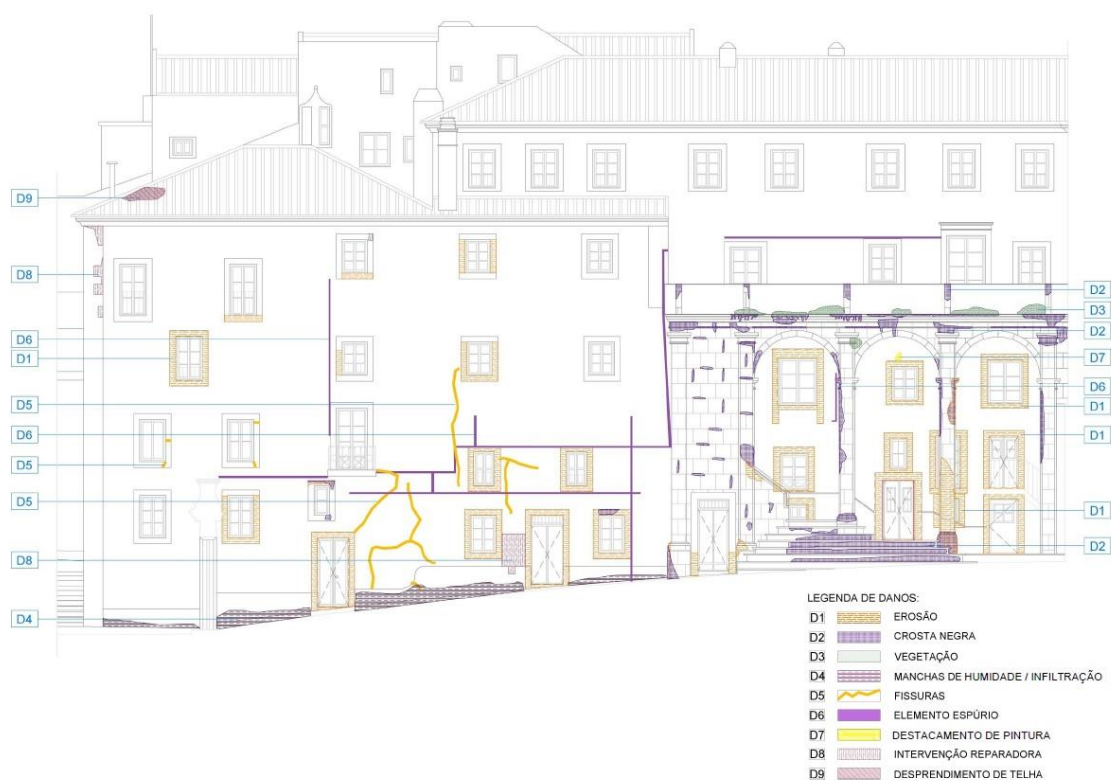
O estado de conservação do edifício apresenta-se razoável. Referente à estrutura geral, identifica-se que as paredes da fachada estão aprumadas; não se verificam infiltrações generalizadas de águas pluviais, apenas se encontram em alguns locais manchas de humidade; não existem danos estruturais generalizados, verificando-se no entanto destacamento ou empolamentos de tintas e/ ou rebocos, fendas e fissuras em alguns pontos. A cobertura também não apresenta danos generalizados, apenas pontuais, com possíveis desprendimento de telhas e desgaste dos barrotes de madeira.

Figura 56 – Patologias na fachada;

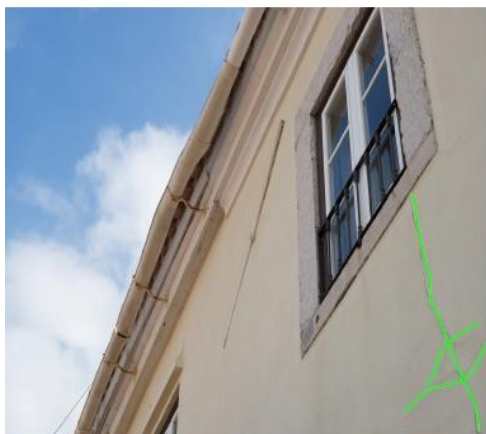
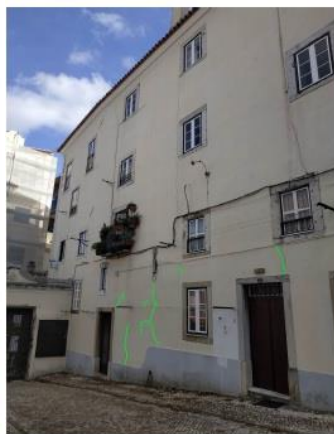
Figura 57 e 58 – fissuras não estruturais;

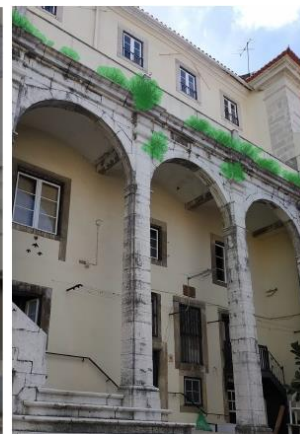
Figura 59 – Vegetação;

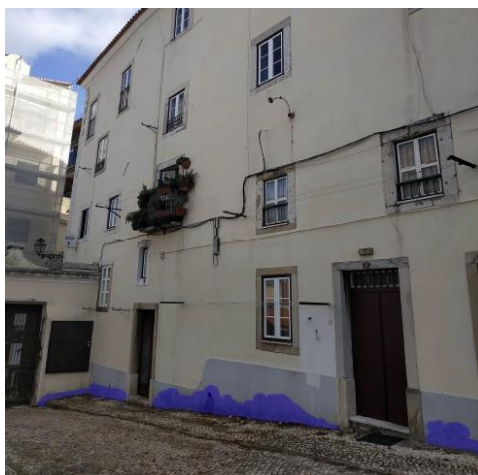
Figura 60 – Manchas de humidade;

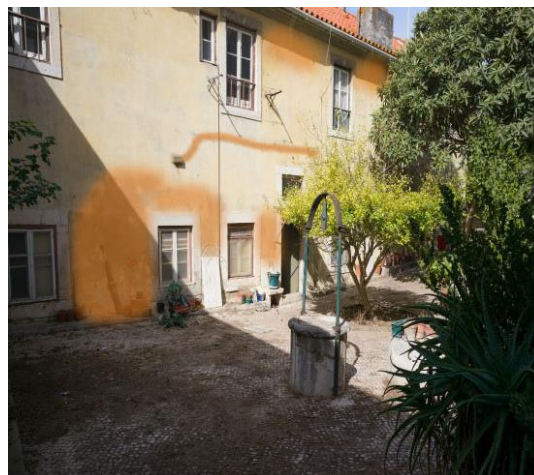
Figura 61 – Desgaste da pintura;

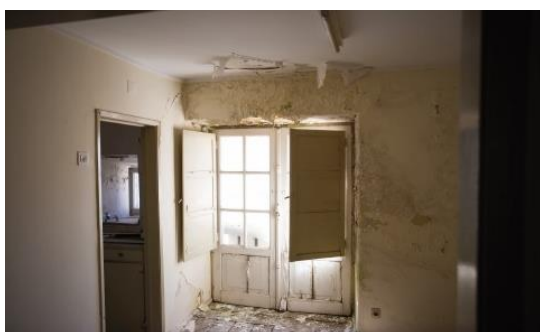
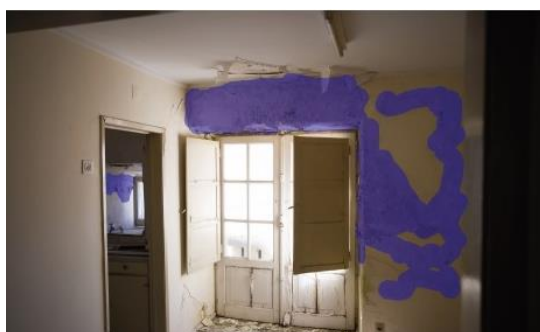
Figura 62 e 63– Manchas de humidade e infiltrações;

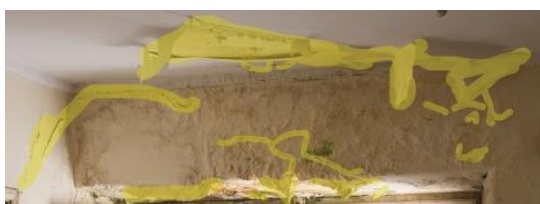
Figura 64 – Destacamento;

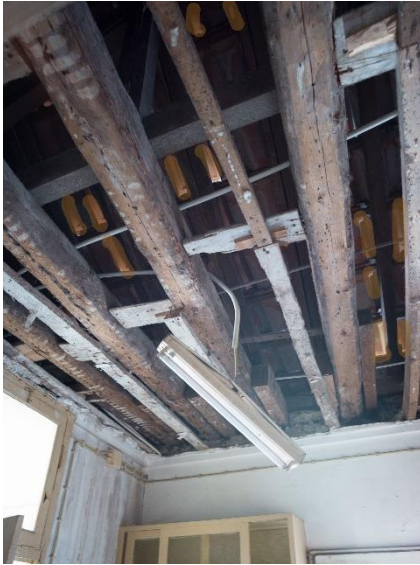
Figura 72 – Teto falso degradado;

Através destas fotografias, consegue-se visualizar de forma perceptível a deterioração que o edifício apresenta, devido ao tempo de existência que possui. Ao longo dos anos, os revestimentos entram em processo de danificação e se não tiverem cuidados específicos, o prédio passa a ter problemas de segurança, deixando-o sem utilização, como se encontra em sua maioria hoje. O que torna evidente a relevância de detetar as patologias a fim de realizar estratégias de manutenção e restauração.

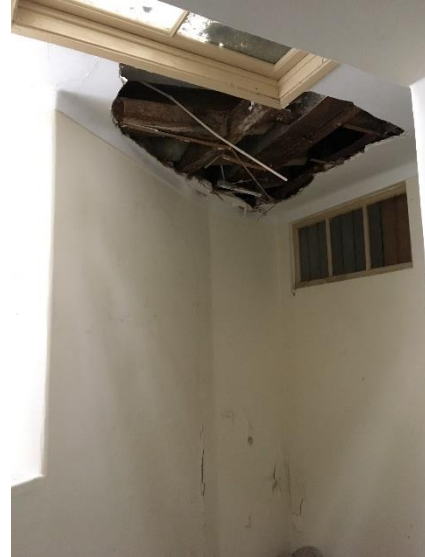
Figura 73 – Teto falso degradado;

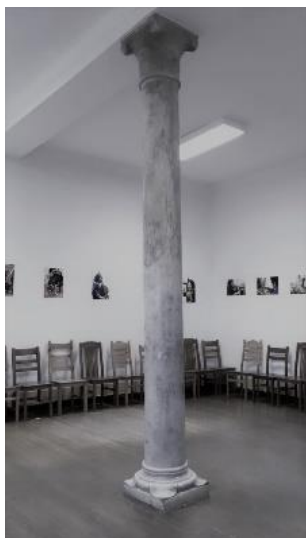
Figura 74 – Coluna;

Pode-se destacar como elemento de valor a coluna de mármore de Estremoz que está localizada no átrio central, como já mencionado anteriormente, com capitel decorado com desenhos vegetalistas e corpo liso, na data do primeiro quartel do século XVI. Esta coluna é de grande valor, devido ao seu material ser quase precioso e dificilmente utilizado em Lisboa, por conta dos custos e riscos de transporte (SIMÕES, 2011, p. 50).

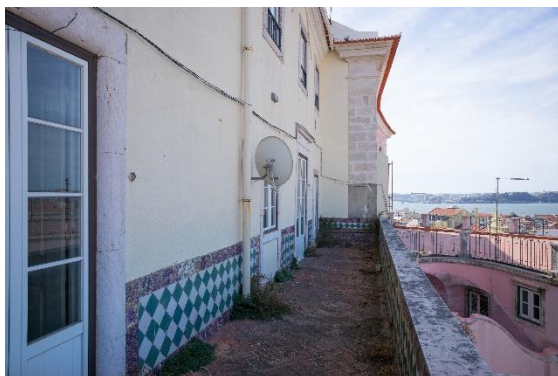
Figura 78 – Varanda com vista para o Tejo;

Ainda no alçado principal, virado a poente, também é destacada a varanda como um elemento de valor, por ser parte da fachada, mas também por ser decorada interiormente com azulejos verdes e brancos, do século XVI (figura 78), não necessariamente seguem esta composição, pois de acordo com Simões, poderá ter sido alterado o padrão da sequência ao longo do tempo. Não só os azulejos externos, mas também os internos têm valor e devem ser mantidos, não necessariamente no lugar que estão, mas devem ser preservados e conservados dentro do edifício.

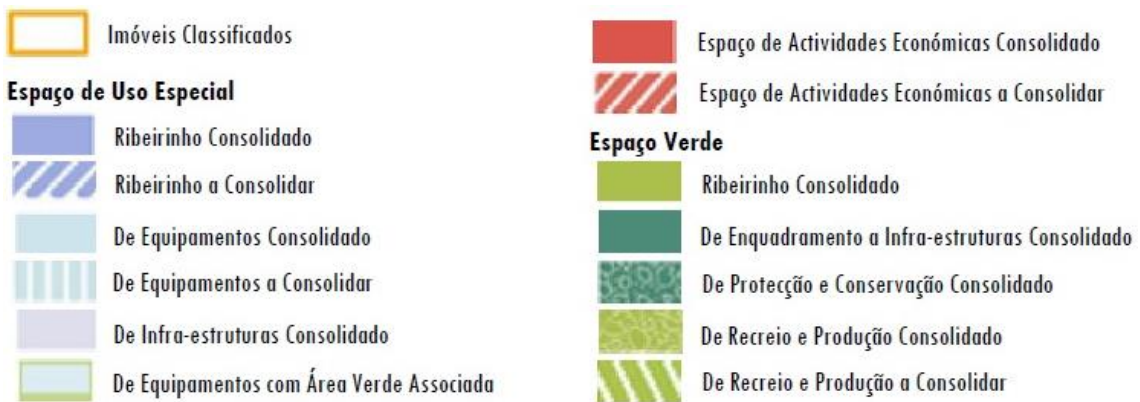
Figura 84 – PDM - Plano de Ordenamento: Qualificação do Espaço Urbano (Imóveis Classificados e Qualidade do Espaço).

Consoante o mapa anterior, relativamente à qualificação do espaço urbano, o prédio em estudo não está classificado, mas está incluído na Carta Municipal do Património com o número 3810. Através deste mapa, consegue-se ter uma percepção mais ampla da sua envolvente, levando em consideração o espaço de Uso Especial e os espaços verdes.

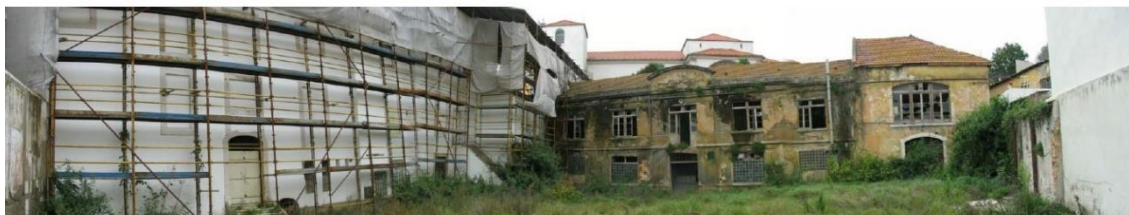
Figura 91 – Fotografia do Jardim do Palácio antes a intervenção.

Nas fotografias anteriores, mostra o complexo habitacional construído no limite do jardim do Palácio. Para a sua construção foi necessário a demolição dos restantes edifícios presentes em estado de degradação, conforme a figura 91 para assim substituí-los por um edifício com padrões de conforto e qualidade atuais.

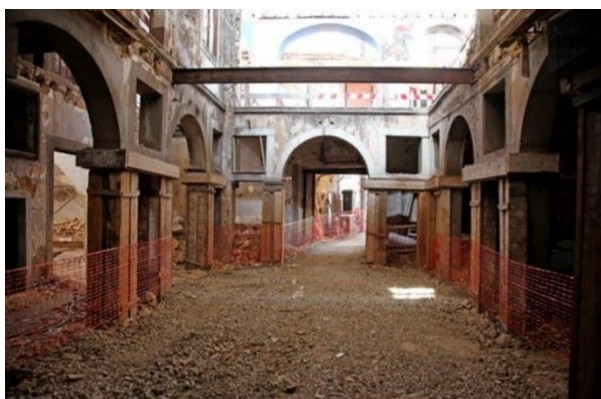
Figura 93 – Fotografia dos arcos antes da intervenção.

De acordo com a citação do arquiteto responsável pela reabilitação, o projeto deve pôr em evidência os valores encontrados, pois o valor histórico do edifício é de grande importância para o seu legado ao longo dos anos. Assim, nas imagens a seguir destaca-se um elemento de valor para o edifício que os arquitetos insistiram no seu restauro a fim de mantê-lo na sua nova proposta.

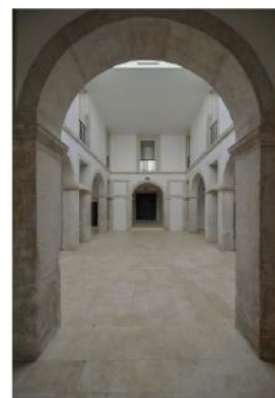
Figura 94 – Fotografia dos arcos depois da intervenção.

Desta maneira, o projeto privilegiou a utilização de técnicas pouco intrusivas de reabilitação a fim de manter todos os elementos verticais compatíveis com a tipologia do novo espaço e reforço estrutural do edifício. Com o intuito de apresentar um bom estado de conservação, como elementos estruturais, sendo reforçados com técnicas pouco intrusivas. Já os pavimentos foram integralmente substituídos por sistemas estruturais atuais e tecnologicamente avançados, a fim de se comprometerem com as novas exigências de conforto e segurança.

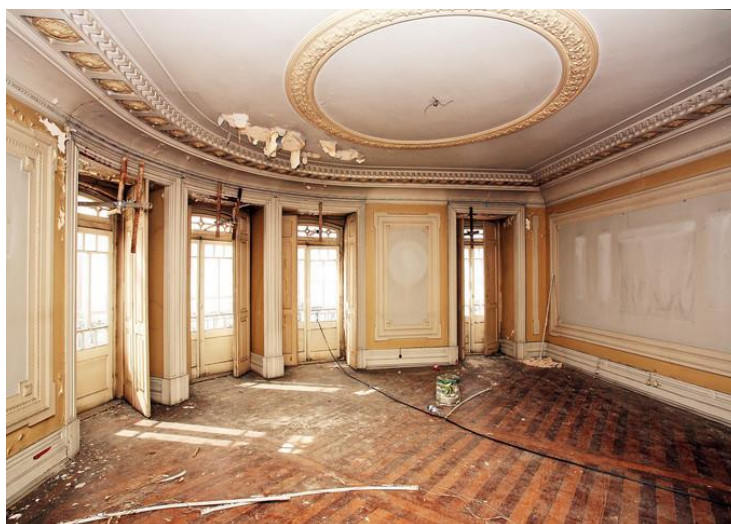
Figura 107 – Fotografia interna do edifício antes da reabilitação.

A reabilitação deste edifício se destacou devido à sua profunda intervenção. Consistiu em preservar os elementos existentes, tais como os frisos, as sancas, os rodapés da época foram recuperados ou substituídos por novos que imitam na perfeição a forma original, os vãos das janelas, os trabalhos em ferro em algumas janelas, portas e portadas em madeira, os azulejos do chão e existindo apenas a transformação tipológica do piso no interior do edifício, alinhando a imagem do piso de madeira preexistente à contemporaneidade da intervenção (ver fotografia a seguir).

Ao analisar as imagens anteriores figura 108 e a 109, pode-se observar e criticar que a sala, depois da intervenção demonstra através do branco uma delicadeza enorme, mas também transmite uma frieza ao ambiente. Na figura 107, antes da intervenção, a cor castanha/ amarelada da madeira do pavimento é continuada pelas acentuações cromáticas das molduras das paredes, das portadas e dos detalhes das decorações do teto. Nas figuras 110 e 111, após a intervenção, percebe-se uma ruptura total entre o pavimento e o restante do ambiente, tornando um “branqueamento” em todos os elementos arquitetónicos do espaço: portadas, tetos e elementos decorativos.

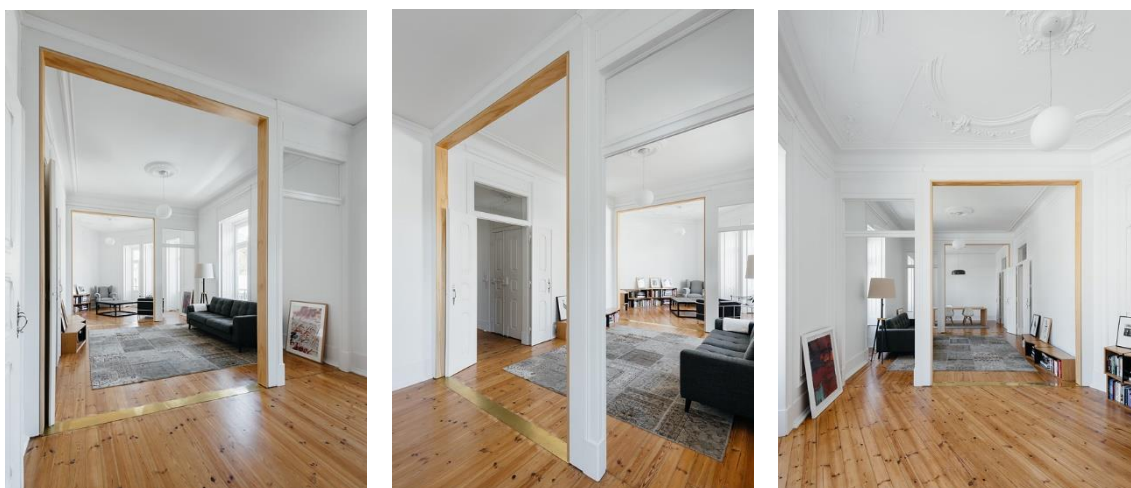
Figura 112, 113 e 114 – Fotografias da sala.

Mediante as figuras anteriores, referentes à área social, pode-se destacar como um elemento temporal a demolição das paredes e o aproveitamento deste para se transformar em um marco diferenciado do apartamento através do emolduramento do seu negativo, definido por um arco revestido de madeira e latão. Chamando toda a atenção para os vestígios das portas, como vãos de passagens ao longo da sala, apenas com a guarnição e as bandeiras, o que anteriormente eram as divisórias dos três quartos e agora passam a ter uma nova leitura para o espaço.

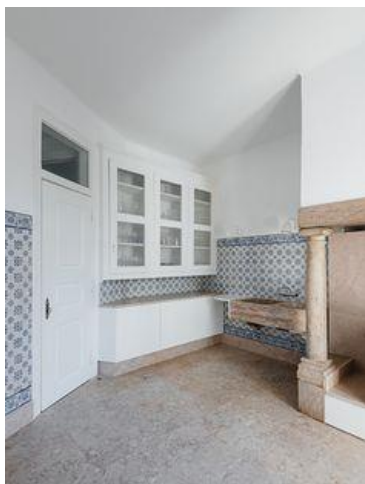
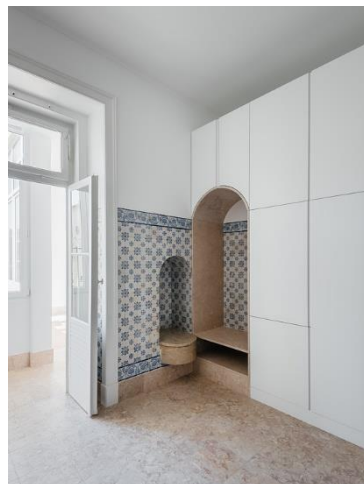
Figura 115 – Fotografia da cozinha.

Figura 116 – Cozinha.

Os azulejos que envolvem a cozinha apresentam uma forma de trabalho na sua superfície que difere para as características originais, antes da intervenção, permitindo-lhe uma leitura de continuidade. Esta referência de cozinha tem bastante pertinência para o projeto em estudo, devido aos elementos antigos que se apresentam de igual modo, tal como a área isolada para o fogão, limitada pela coluna e os azulejos.

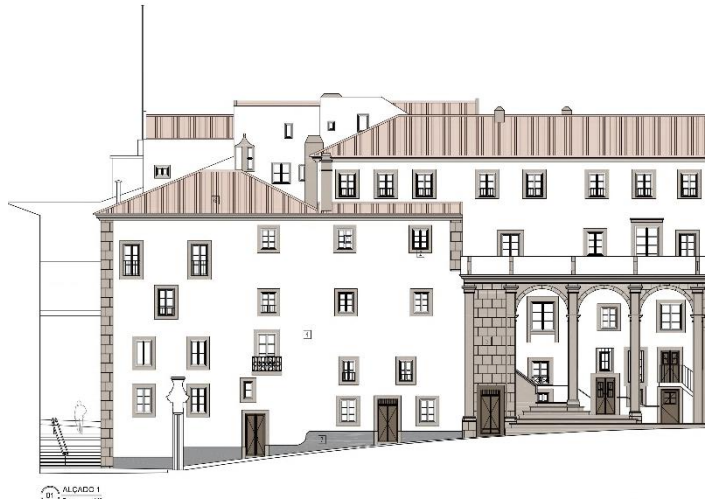
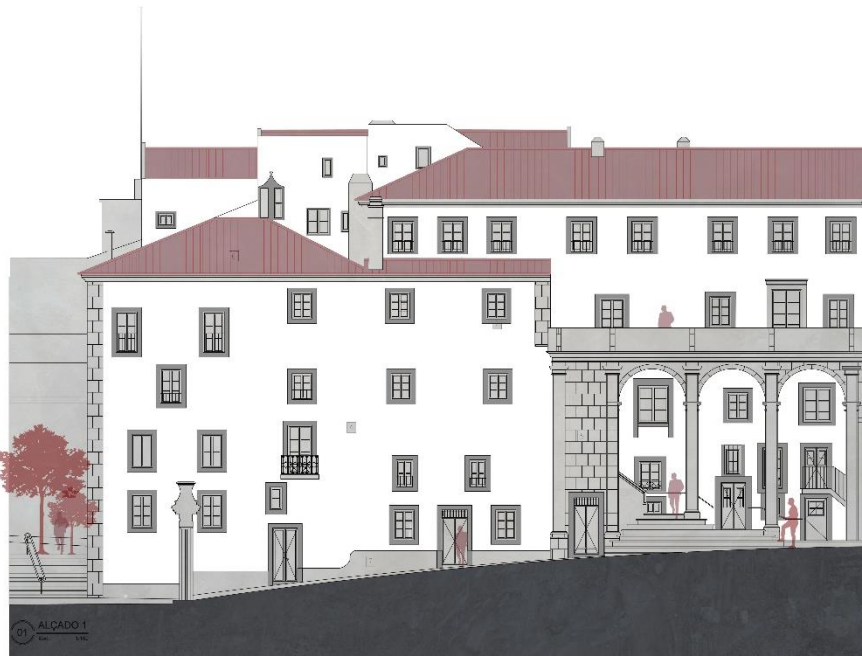
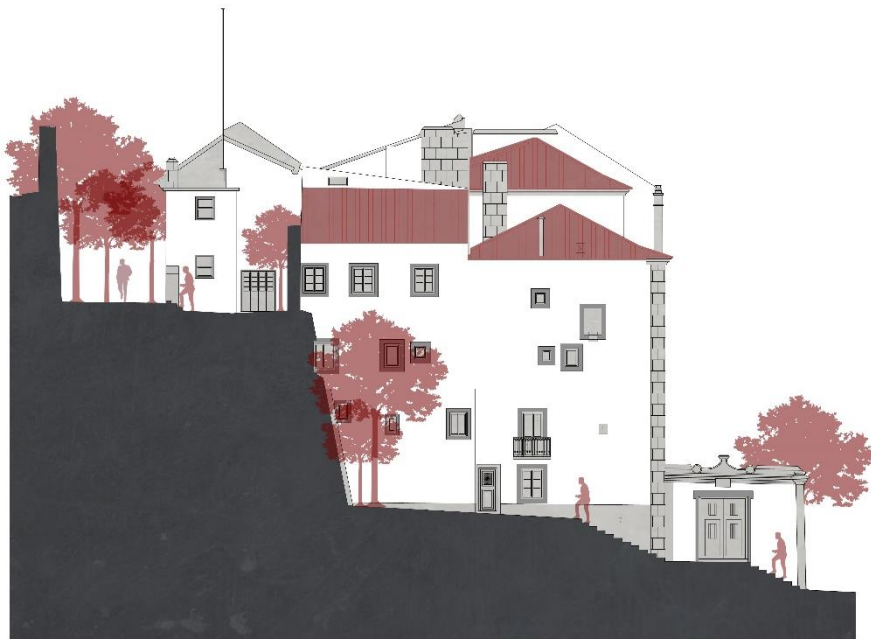
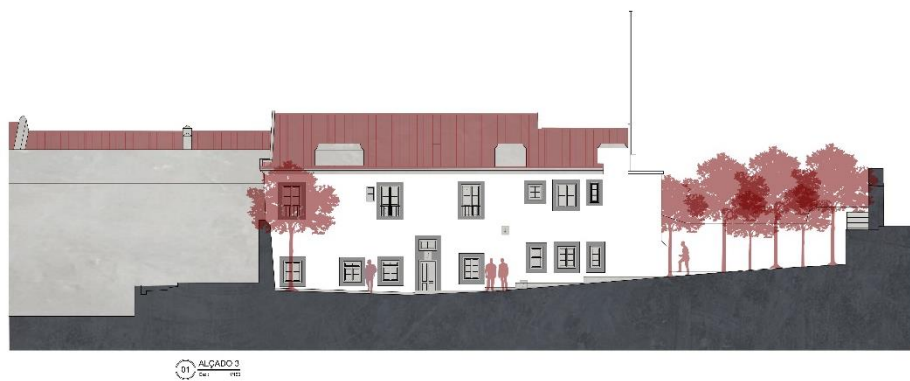
Figura 125 – Alçados.

1. Novas caixilharia em madeira maciça pintada à cor branca, com vidro duplo;
2. Cantarias em pedra a recuperar;
3. Guarda em ferro existente a recuperar e pintada à cor original;
4. Parede em alvenaria de pedra rebocada e pintada à cor branca;
5. Pedra das escadarias e colunas existentes a recuperar;
6. Cobertura inclinada revestida a telha cerâmica à cor natural.

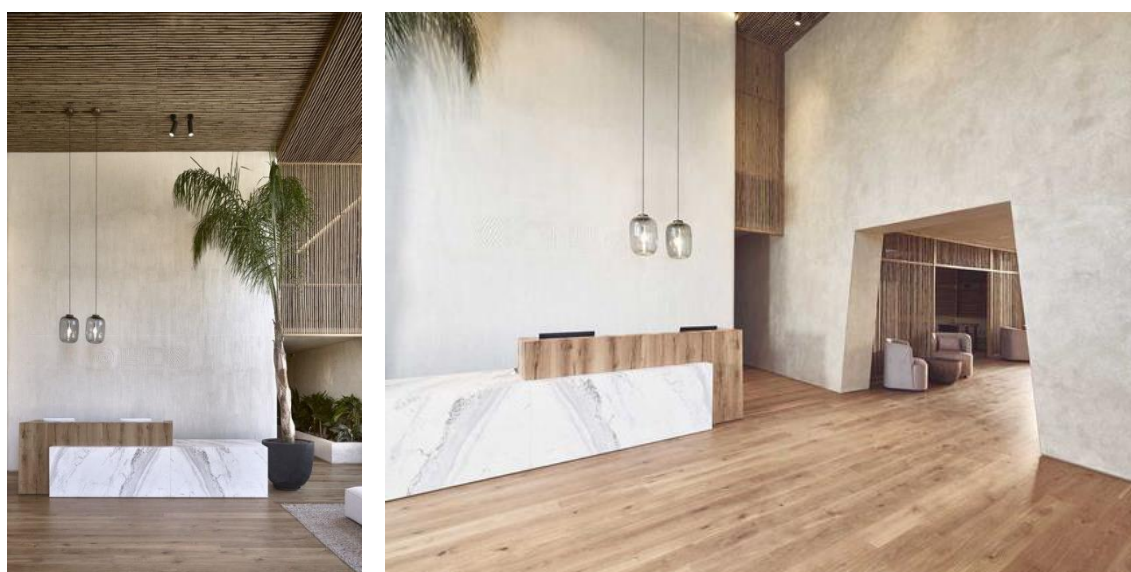
Figura 127 e 128 – Recepção do Hotel Olea como proposta para a entrada principal do edifício.

As imagens anteriores seguem como proposta para a entrada principal do edifício. Onde se destaca o pé direito duplo que traz uma amplitude maior à área do átrio e um vão com um desenho menos regular que dá acesso à área de espera e de estar e aos elevadores e escadas.

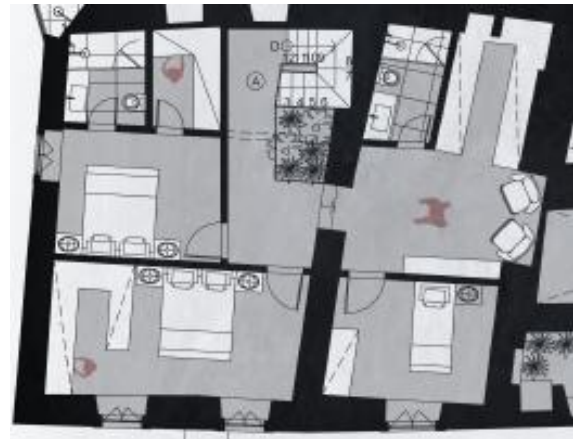
Figura 132 – Apartamento 1.

Assim, o piso térreo e o primeiro andar apresentam quatro apartamentos onde foram demolidas paredes secundárias e construídas paredes alinhando-as com as paredes dos pisos superiores a fim de sobrepor as cargas das paredes, favorecendo uma melhor organização arquitetónica com e maiores vãos livres.

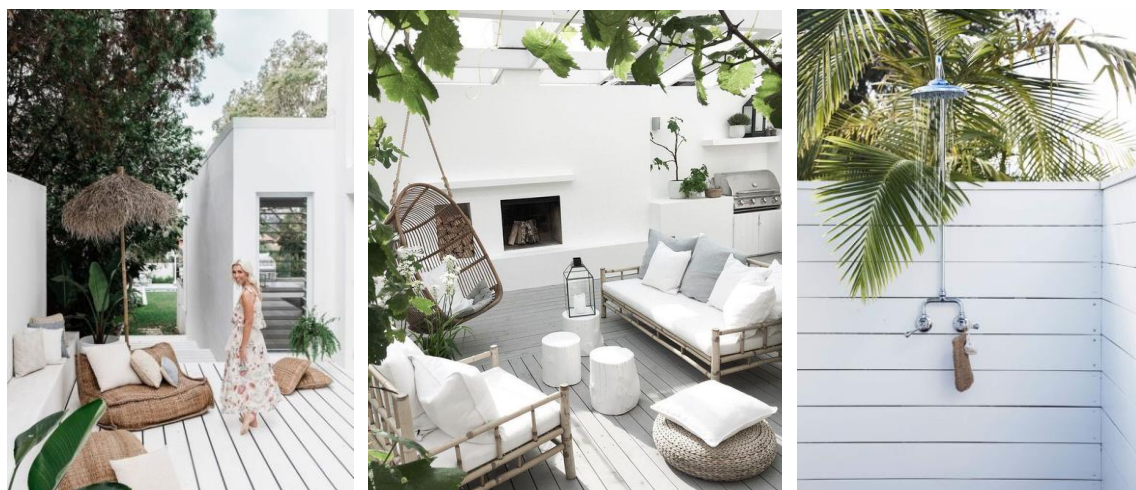
Figura 140 – deck como proposta.

Esta comunicação direta da cozinha com a área externa promove a criação de um deck com mesas e cadeiras, favorecendo o espaço e produzindo uma extensão e continuidade da cozinha ao ar livre, com pérgolas de proteção do sol. Transformando assim aquela área, que atualmente se encontra degradada, em um ambiente mais agradável, acolhedor e numa zona comum do condomínio.

O deck dará uma continuidade para uma área descoberta reservada para banhos de sol, com espreguiçadeiras e chuveiro para refrescar o ambiente, com bastante verde para que os residentes não se sintam num lugar tão urbano.

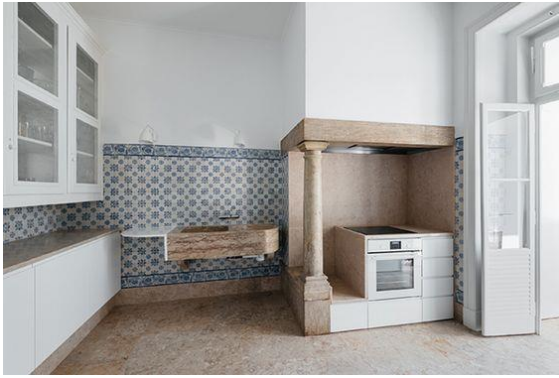
Figura 147 – Proposta dos elementos restaurados da cozinha.

Estes apartamentos, tal como toda a envolvente do edifício promove a valorização das pré-existências. Neste piso, destaca-se o aproveitamento dos elementos históricos nas zonas das cozinhas. Permanecendo assim, a estrutura onde era projetado o fogão e restaurando-o e tornando-o num elemento de realce.

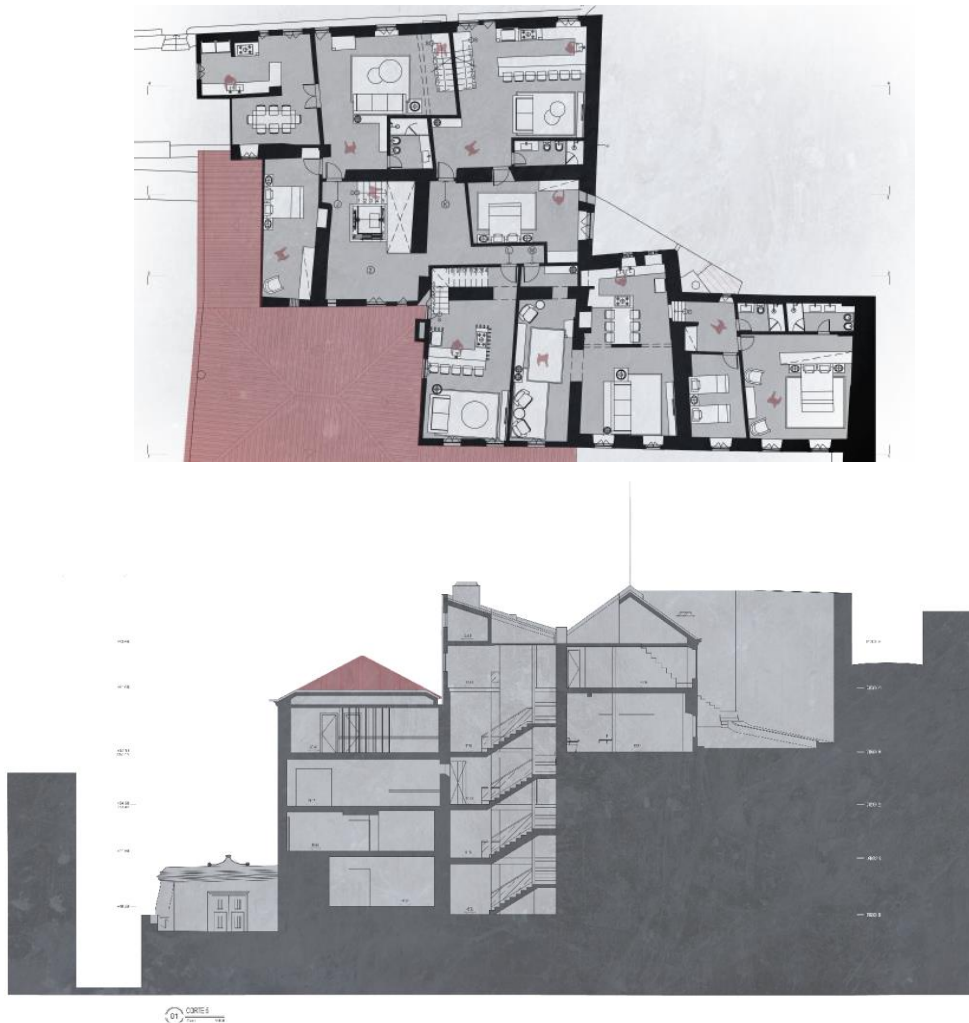
Figura 149 – Corte com o terraço.

Nos dois apartamentos com vista para a área de jardim foram criados terraços particulares, no piso superior, referente ao quinto andar, no qual um deles desfruta de uma vista para o Rio Tejo e o outro de uma área considerável para lazer no terraço. Ambos estão localizados no meio da cobertura, com o intuito de não alterar as fachadas principais do edifício.

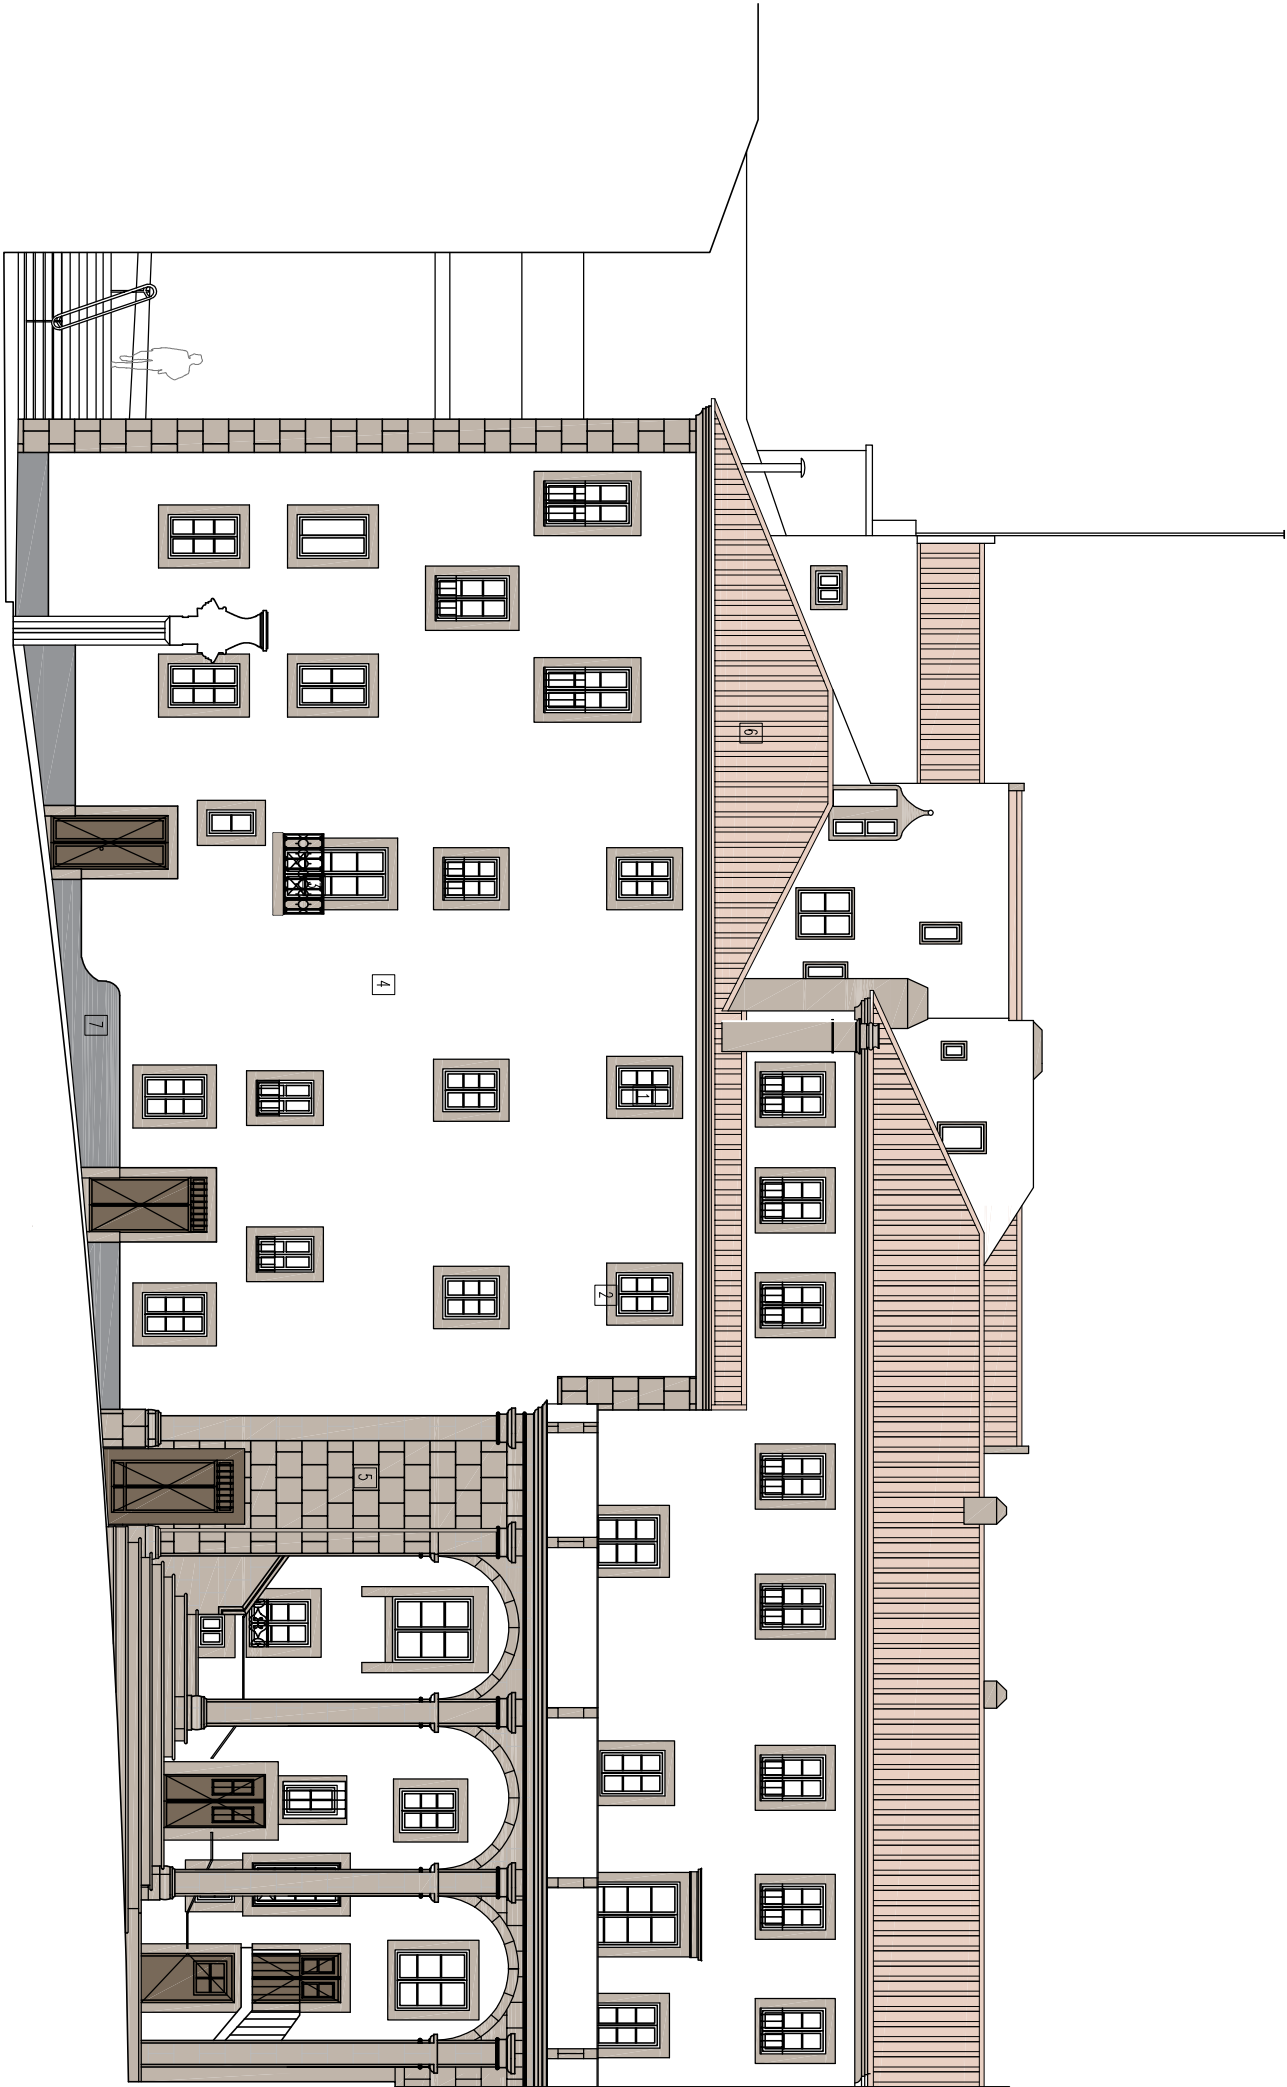
ALÇADO 1
Escala: 1/1150

- 1
- Novas cunharias em madeira maciça pintada à cor branca, com vidro duplo
- 2
- Cantarias em pedra a recuperar
- 3
- Guarda em ferro existente a recuperar e pintada à cor original
- 4
- Parede em alvenaria de pedra rebocada e pintada à cor branca
- 5
- Pedra das escodarias e colunas existentes a recuperar
- 6
- cobertura inclinada revestida a telha cerâmica à cor natural
- 7
- Microcimento

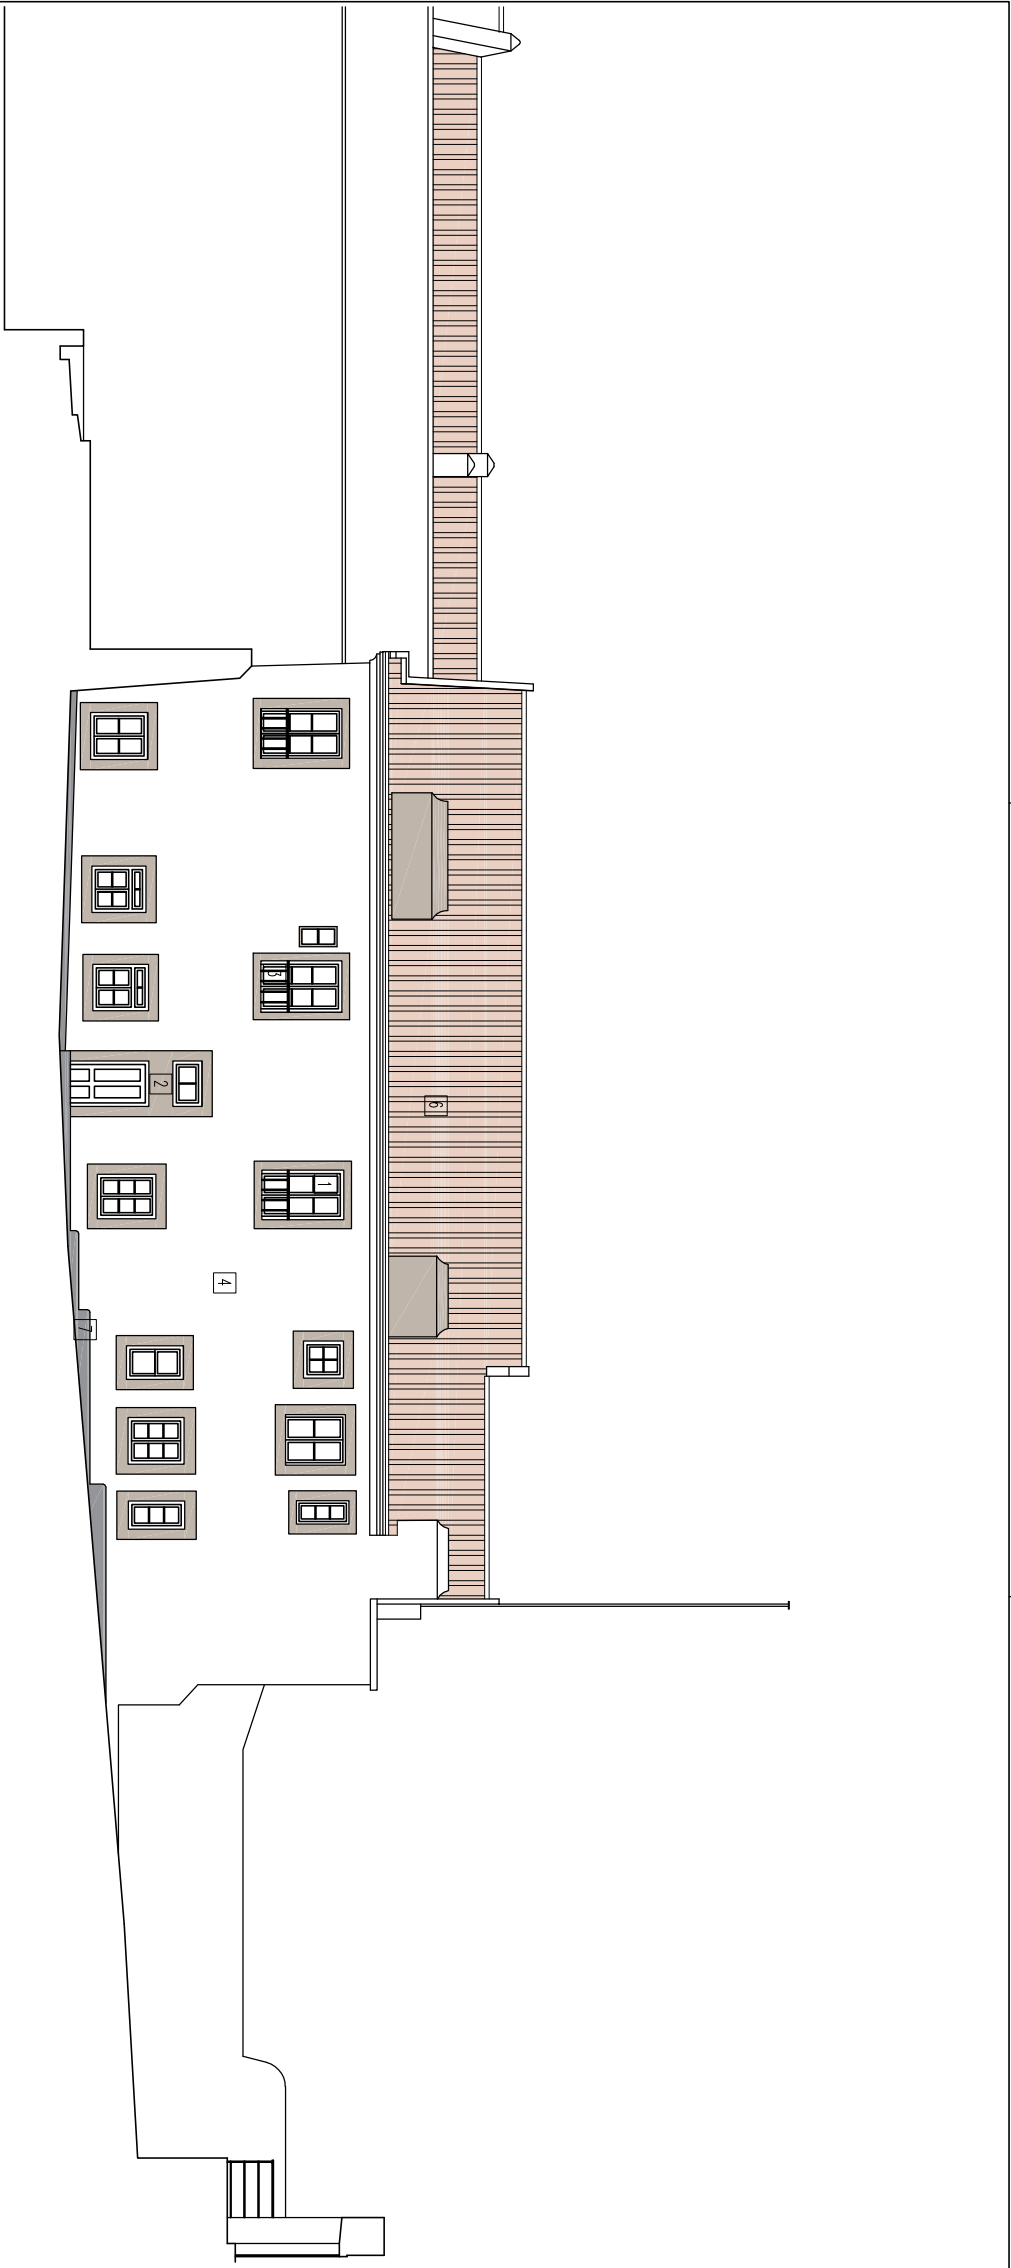
01 ALÇADO 3
Escala: 1/150

- 1
- Novos cunhais em madeira maciça pintada à cor branca, com vidro duplo
- 2
- Cantarias em pedra a recuperar
- 3
- Guarda em ferro existente a recuperar e pintada à cor original
- 4
- Parede em alvenaria de pedra rebocada e pintada à cor branca
- 5
- Pedra das escadarias e colunas existentes a recuperar
- 6
- cobertura inclinada revestida a telha cerâmica à cor natural
- 7
- Microcimento

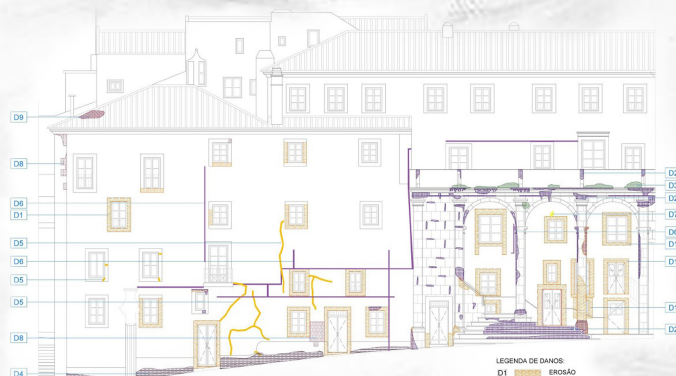
PATOLOGIAS

LEGENDA DE DANOS:
D1: EROSIÃO
D2: CROSTA NEGRA
D3: VIBREÇÃO
D4: MANCHAS DE HUMIDADE / INFILTRAÇÃO
D5: FISSURAS
D6: ELEMENTO ESPURIO
D7: DESTACAMENTO DE PINTURA
D8: INTERVENÇÃO REPARADORA
D9: DESPRENDIMENTO DE TELHA
